Erdwärmesonden-Projekt Barmelweid Gruppe AG, Erlinsbach AG

Erdwärmesonden-Projekt im Faltenjura

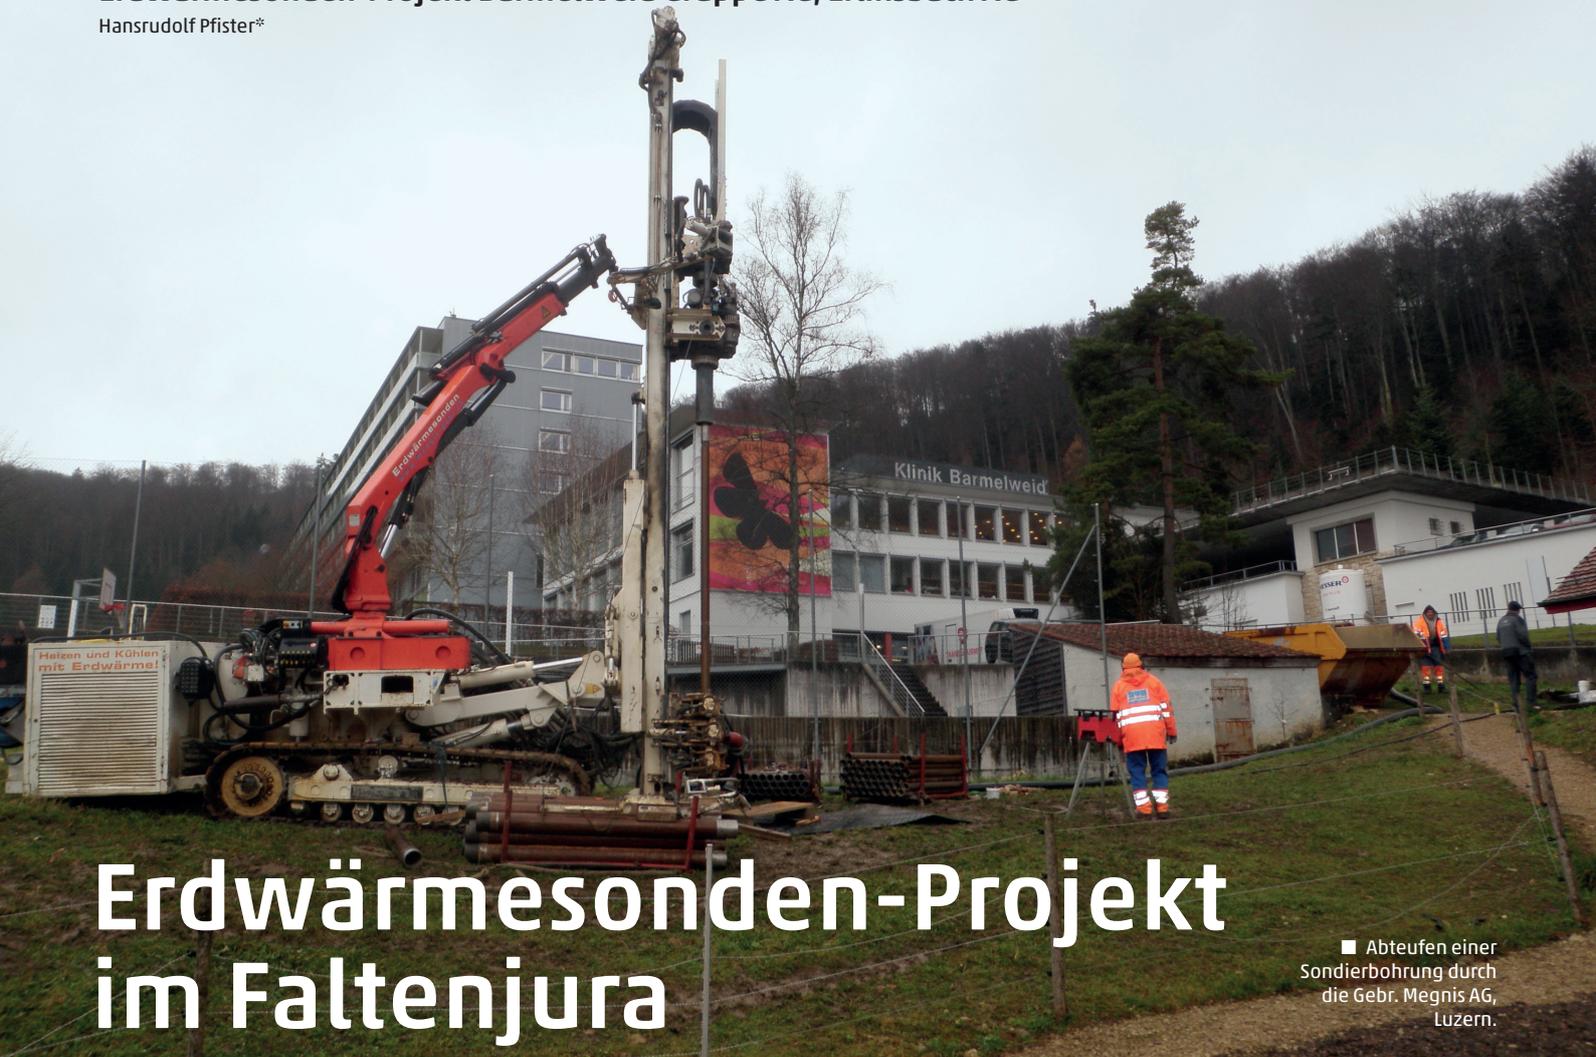
■ Abteufen einer Sondierbohrung durch die Gebr. Megnis AG, Luzern.

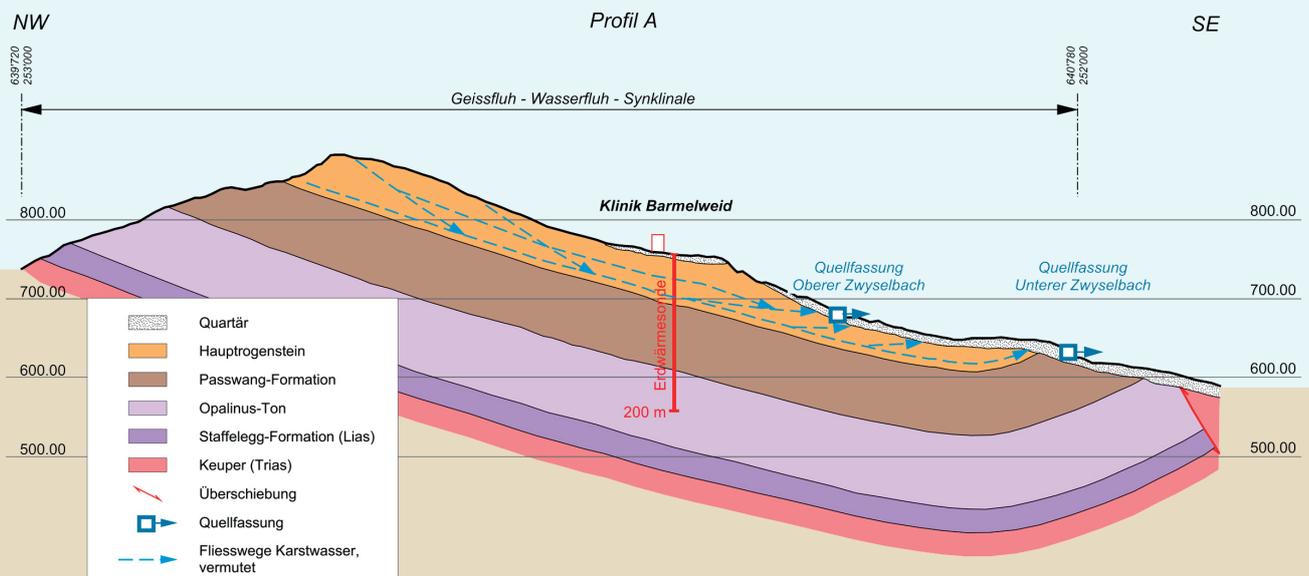
Erwartungsgemäss wurden unter einer geringmächtigen Lockergesteinsbedeckung die Kalke des Hauptrogensteins angetroffen. Diese sind wie vermutet tiefgründig verkarstet. Der Fels ist in den obersten 20 m stark verwittert, von Hohlräumen durchsetzt und dadurch durchlässig. Der untere Teil des Hauptrogensteins ist deutlich kompakter, weist aber auch noch vereinzelt Karsthohlräume auf. Anders als erwartet haben diese aber keine

Der oberste, stark verkarstete Teil des Hauptrogensteins ist nicht standfest. Es musste deshalb eine temporäre Schutzverrohrung bis auf maximal 36 m eingebracht werden. Besonders in einer Bohrung musste deutlich mehr Injektionsgut eingesetzt werden, als üblicherweise notwendig. Das Injektionsgut floss vermutlich in die Karsthohlräume weg.

■ Hydrogeologisches Querprofil.

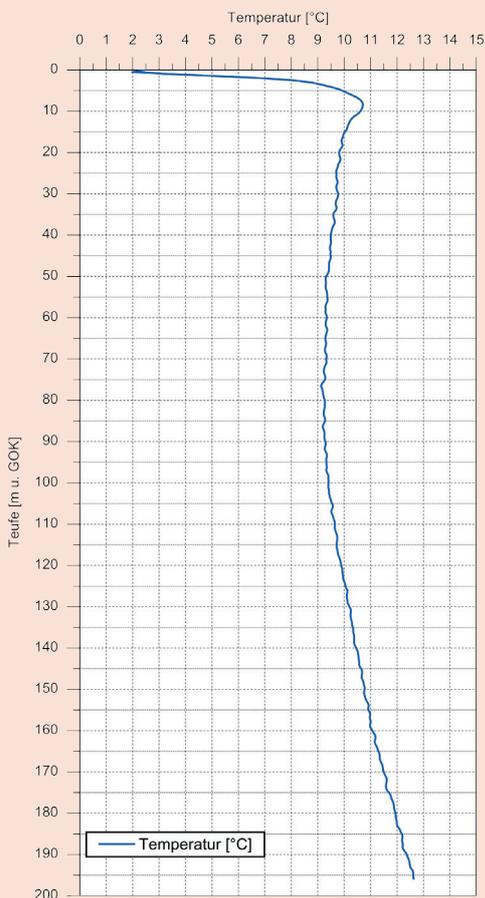
- Die ungestörte Temperatur im Untergrund ist aufgrund der erhöhten Lage der Bohrstelle auf dem Faltenjura deutlich reduziert: Die mittlere Temperatur bis 200 m Tiefe beträgt lediglich 10,17 °C. Auf den obersten 100 m sind Temperaturen zwischen 9 und 10 °C vorhanden. Ab 100 m steigt die Temperatur mit zirka 4 °C pro 100 m Tiefe an.

■ Untergrundtemperatur in Bohrung.

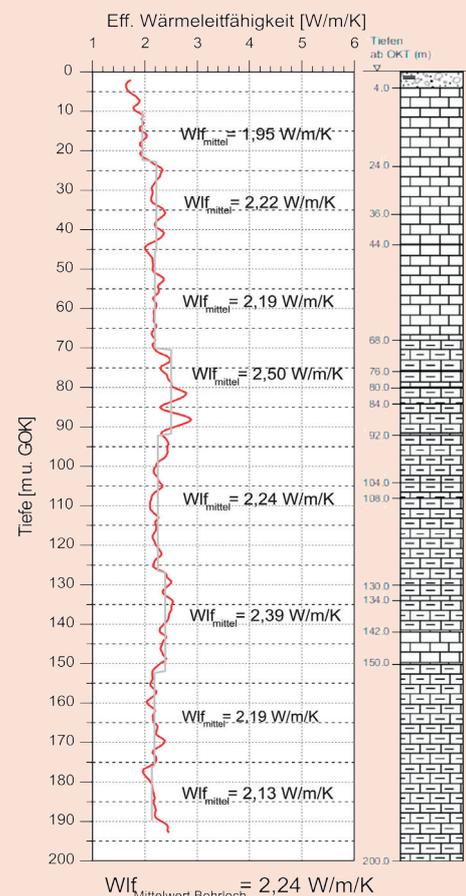
- Die mittlere effektive Wärmeleitfähigkeit bis 200 m Tiefe beträgt 2,24 W/m/K. Die obersten 25 m haben die schlechteste Wärmeleitfähigkeit (Karst).
- Die geothermischen Parameter, welche im vorliegenden Fall deutlich von gemeinhin angenommenen Standardwerten abweichen, dienen als Grundlage für die Ausle-

■ Wärmeleitfähigkeit in Bohrung.
