ÖLRÜCKHALTEBECKEN AM FLUGHAFEN ZÜRICH

## Wenn das Wasser durch den Zoll muss

Ein Rohr, das durch ein unterirdisches Bauwerk geht, und Leitungen, die unter einer Zollgrenze hindurchlaufen: Das neu erstellte Stapelbecken des Bundesamts für Strassen war eine nicht alltägliche Baustelle.

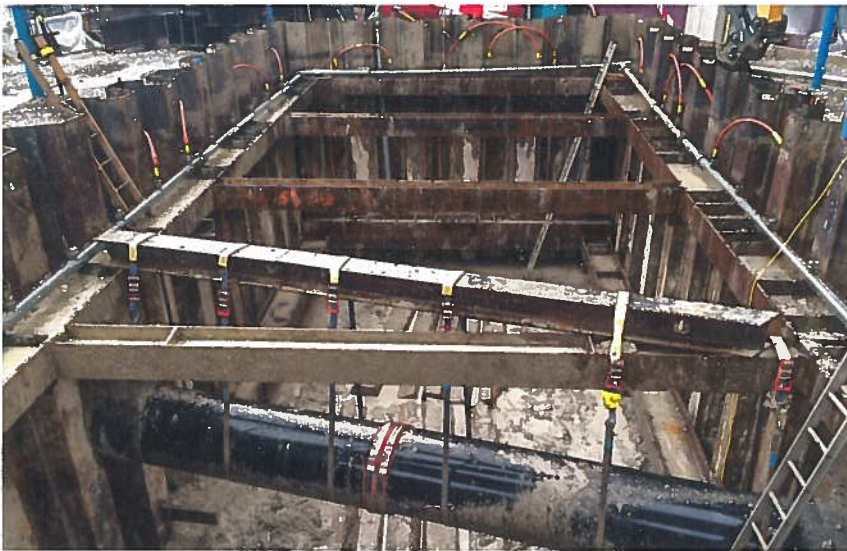
Links: Durchdringung der Spundwand mit der Abwasserleitung vor dem Bau des Ölrückhaltebeckens. Blickrichtung West.  
Rechts: Das unterirdische Ölrückhaltebecken wird um die Abwasserleitung herumgebaut. Blickrichtung Ost.

zu einer Reduktion der hydraulischen Kapazität geführt und war daher nicht gegeben. Für die Erstellung der Spundwände und der Durchdringung des Baugrubenverbau musste die Leitung während einer Nacht trockengelegt werden. Dies wurde durch die Nutzung eines Regenrückhaltebeckens der Stadt Kloten und den Einsatz einer leistungsfähigen Pumpe und von Saugwägen ermöglicht.

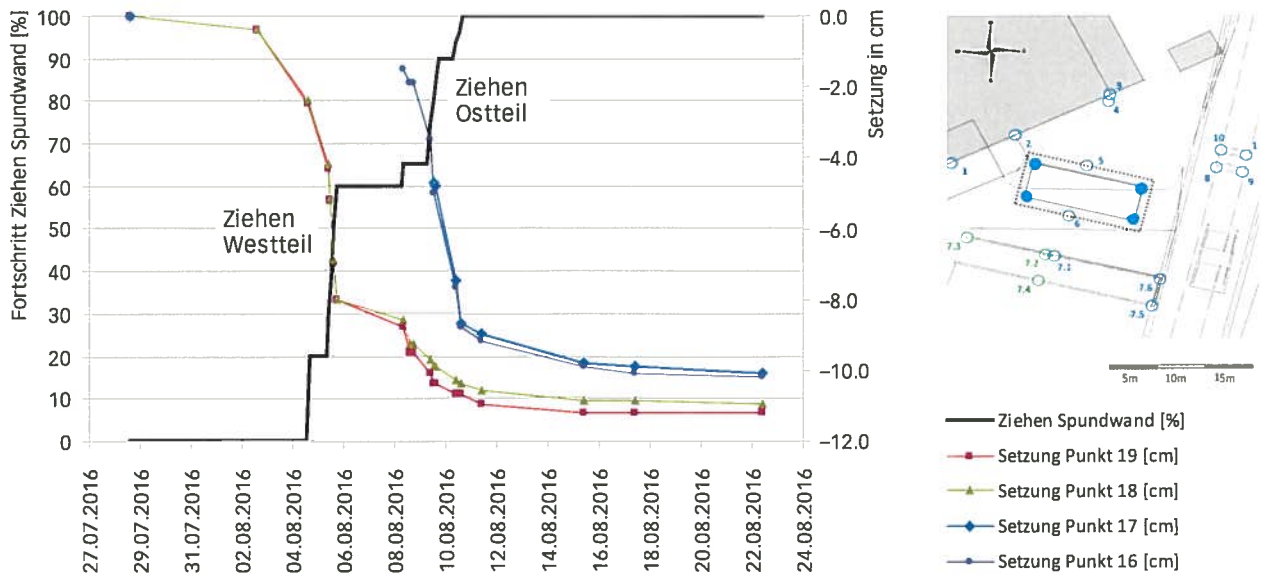
Zeitlicher Verlauf der Bauwerkssetzung beim Ziehen der Spundwände. Eine Verkippung konnte durch die Anpassung des Arbeitsablaufs beim Ziehen wieder ausgeglichen werden.

Mit dem Abschluss der Auffüllungsarbeiten erfolgte der Rückbau der Spundwand. Trotz schrittweisem, vorsichtigem Vorgehen beim Ziehen der Profile reagierte das neu erstellte Ölrückhaltebecken mit einer Setzung von über 100 mm unmittelbar

und unerwartet stark. Entsprechend dem Arbeitsablauf wurde eine anfängliche Verkippung des Bauwerks beim Ziehen der übrigen Spundwandprofile wieder ausgeglichen. Das überraschende Ausmass der Setzungen dürften auf das Schliessen der sogenannten Ziehfügen (Dicke des Spundwandprofils mit

anhaftendem Lehm) und auf vibrationsbedingte Konsolidierungen in den setzungsempfindlichen Seeablagerungen zurückzuführen sein. Die umgebenden Bauwerke blieben aufgrund ihrer vorhandenen Tiefenfundation, das neue Stapelbecken dank massiver Bauweise stabil. Schäden traten jedoch an der nun
